# SERVICE NOTE

Product: Next Plus (K9-85) detector  
Omschrijving: Relaiscontact blijft te lang open  
Datum: 28 juni 2017  
Nummer: 001

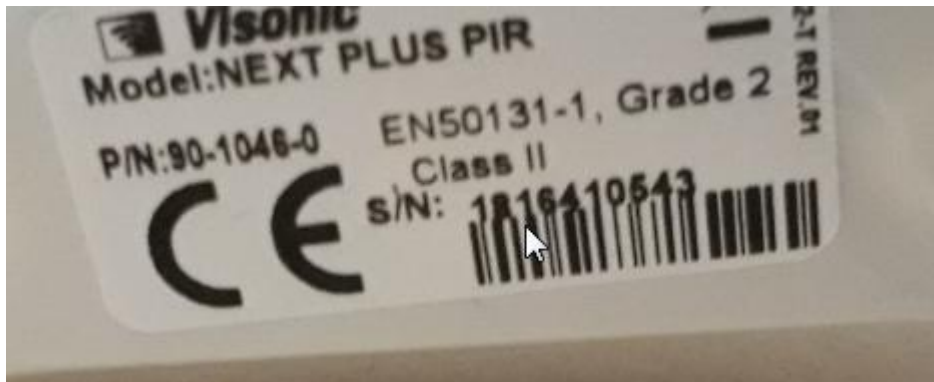
De productiedatum wordt vermeld op een sticker op de achterzijde van de detector behuizing. Achter S/N staat een 10-cijferig nummer vermeld. De eerste 4 cijfers van deze serienummer zijn de productieweek en jaartal, dus **1816**410543 is week 18 van 2016. Ter controle voor de fabrikant is deze productiedatum ook verwerkt in een barcode op de printplaat. Deze is leidend bij het bepalen van de productiedatum.
